# TEHNISKĀS APSEKOŠANAS ATZINUMS

## Daudzdzīvokļu ēka

Adrese: Blaumaņa iela 20, Koknese, LV- 5113

Rīga, 2017. gada 13.aprīlis

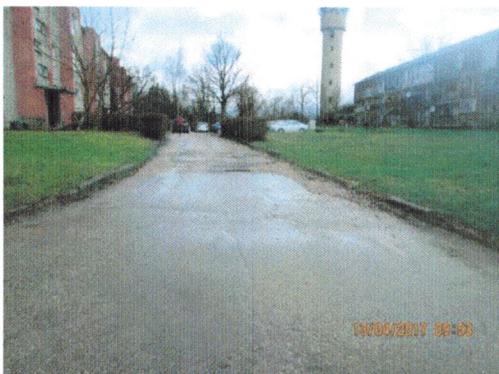
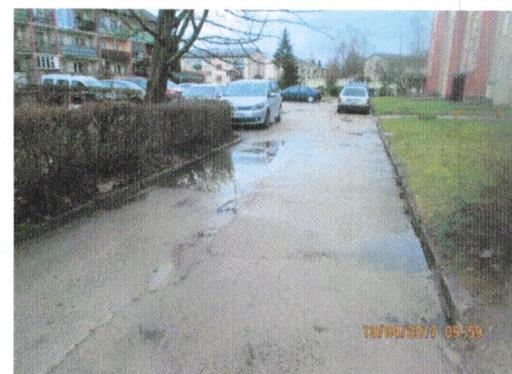
Esošais pievadceļš pie īkas no Parka ielas sākonēji ir veidots no asfalta. Kopējais stāvoklis ir daļēji apmierinošs. Laika gaitā izveidojušās bedres un iesēdumi, ietves un bortakmeņi sabrukuši vai iesēdušies. Ir auto stāvvietas. Ieteicams atjaunot segumu.

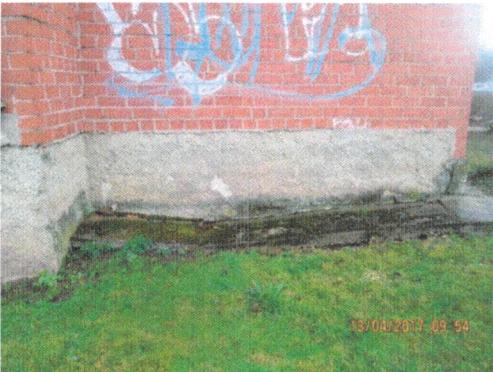
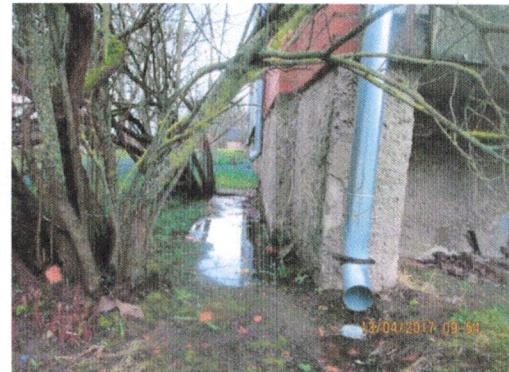
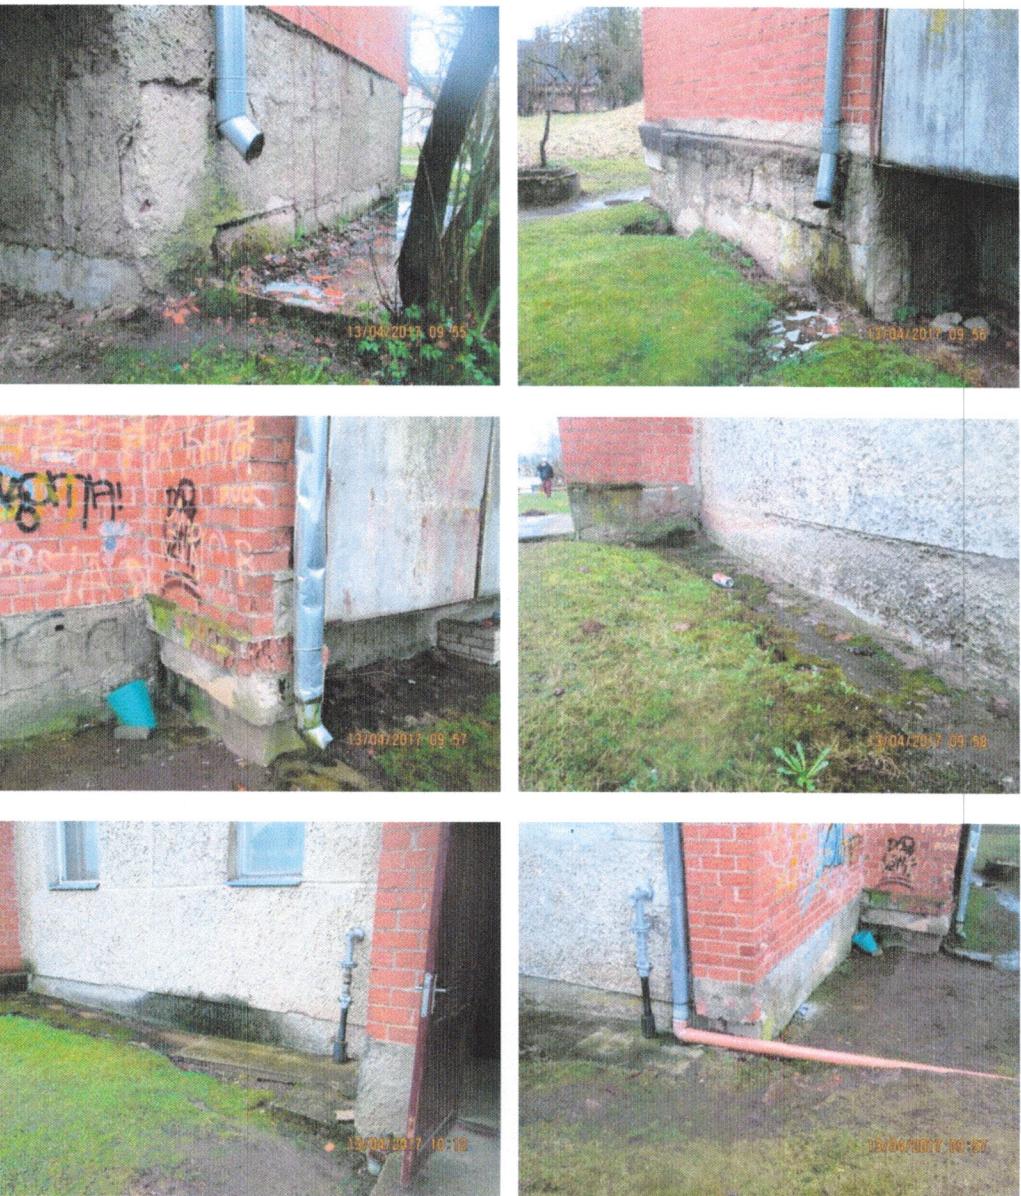
<i>būves daļām. Atbilstība normatīvo aktu prasībām.</i>		
<b>4.1.</b>	<b>Pamati un pamatne</b>	<b>65%</b>
<p><i>Pamatu veids, to iedziļinājums, izmantotie materiāli, to stiprība, hidroizolācija, drenāža, būves aizsargapmales, ārsieni aizsardzība pret mitrumu.</i></p> <p><i>Grunts gabala ģeomorfoloģiskais raksturojums; ģeodēziskais atskaites punkts (sienas vai grunts repers, marka, poligonometrijas punkts) absolūto augstuma atzīmju noteikšanai. Zemes virsas absolūto atzīmju robežas izpēte teritorijā. Veiktie lauka un kamerālie ģeotehniskās izpētes darbi un palīgdarbi: izstrādnes, līmetnošana, laboratorijas analīze, to apjomī. Nogulumu veidi grunšu izpētes areālā, grunts, kas veido ēkas pamatni, to aplēses pretestība.</i></p>		
<p>Ēkas pamati zem nesošām sienām ir izveidoti lentveida, dz/b bloku, kieģeļu un monolītajiem aizbetonējumiem.</p> <p>Cokola aizsardzībai pret mitrumu un citām ārējām iedarbībām nekādi papildus pasākumi nav fiksēti, ir izveidots kaļķa cementa javas apmetums, kas ir daļēji sabrucis un atdalījies no pamatnes un nepilda atbilstošu aizsardzību. Virspamata zonā ir novērojami nelieli necaurejoši plaisiru atvērumi, kas visticamāk radušies ārējo apstākļu iedarbībā. Plaisas vairākuma gadījumos veidojušies pamatu mūra savienojuma vietās. Vietām novēroti lokāli bojājumi horizontālajā izolācijā, tā pilnībā nepilda savu funkciju, mitrums nonāk uz sienām. Kopumā pamatu tehnisko stāvokli var vērtēt kā neapmierinošu, tomēr nekādi būtiski nestspējas samazinoši defekti nav novērojami. Pamatu novietojums ir stabils. Tomēr, nepieciešams no ārpuses siltināt cokola daļu pamatu zonā un ieteicams virsmu apstrādāt ar dziļas iedarbības hidrofobizējošu sastāvu, kā arī izveidot vertikālo hidroizolāciju. Pamatu apakšējā daļā ir novērojams pastiprināts mitruma piesātinājums, kas radies lietus ūdenim plūstot uz pamatiem. Pastiprinātā mitruma un ūdens iespaidā tiek pasliktināti ekspluatācijas apstākļi pamatiem un pamata nesošajām konstrukcijām. Ēkas aizsargapmale grunts nestabilitātes dēļ ir daļēji deformējusies. Esošajā situācijā praktiski netiek pilnīgi novadīti lietus ūdeņi no pamatu zonas un tiek pastiprināti piesātināti ar mitrumu, kas negatīvi ietekmē konstrukcijas. Pamatu cokolu konstrukcijas un sienu konstrukcijas nenodrošina LBN 002-15 „Ēkas norobežojošo konstrukciju siltumtehnika” prasības. Ir nepieciešams izveidot atbilstošu betona vai bruļa (ar javas pamatni un javas aizpildītām šuvēm) ēkas cokola aizsargapmali, lai tiktu samazināts mitruma piesātinājums pamatu konstrukcijas tuvumā. Lietus ūdens noteikām paredzēt novadi vismaz 2m no pamatu zonas.</p>

- Ēkas cokola daļa ir no nesiltināta betona blokiem. Daļa apmetuma ir atdalījies no pamatnes. Iesakām ēkas pamatus atrakt vismaz līdz 0,6 - 1m dziļumam un veikt pamatu siltināšanu 100mm biezumā, hidrofobizāciju un plastmasas, telpiskas membrānas ieklāšanu piestiprinot to pie pamatnes sienas, fiksējot ar dībeļiem un aizberot ar akmens šķembām vai keramzīta granulām.

- Paredzēt izbūvēt jaunu bruģakmens apmalu ar 3% kritumu prom no ēkas.
- Pagraba griestus ieteicams siltināt ar siltumizolācijas slāni 5-10cm:
- Ēkas nesošo ārsieni problēmu zona ir atklātās ārējās vides iedarbībā, ko ietekmē sakaršana saules staros, atdzišanai salu apstākļos, samirkšanai nokrišņu apstākļos, apledošanai, vēja iedarbībai, žūšanas rukuma un briešanai. Vislielāko ietekmi veido daudzo sasalšanu ciklu skaits. Lai aizsargātu konstrukcijas no šim negatīvajām iedarbībām ir nepieciešams ēku siltināt no ārpuses. Siltināšana ir obligāti nepieciešama, lai ēka atbilstu LBN 002-15 siltumnoturības prasībām, kas sienām ir atbilstoši  $0,18 \text{ k W/m}^2\text{xK}$ . Nerekomendējam fasādes sienas siltināšanu ar putupolisterolu, jo materiālam ir sliktāka tvaika caurlaidība nekā vatei un līdz ar to sienās uzkrājas mitrums, kas var izraisīt pelējumu un pasliktināt mikroklimatu telpās.

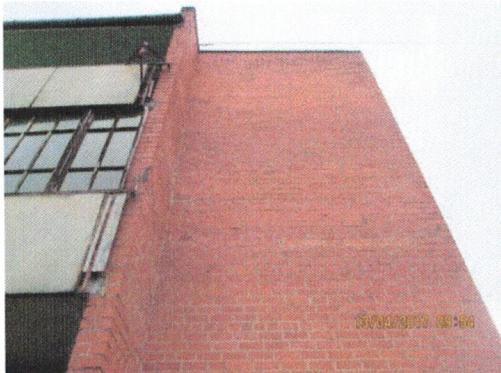
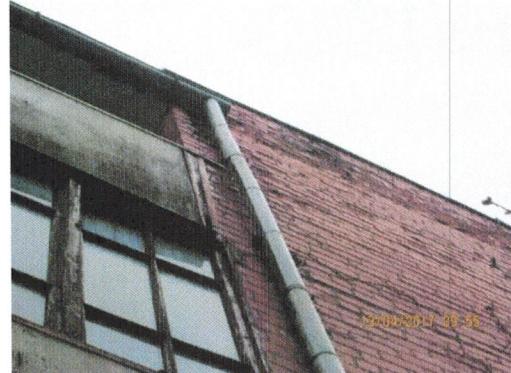
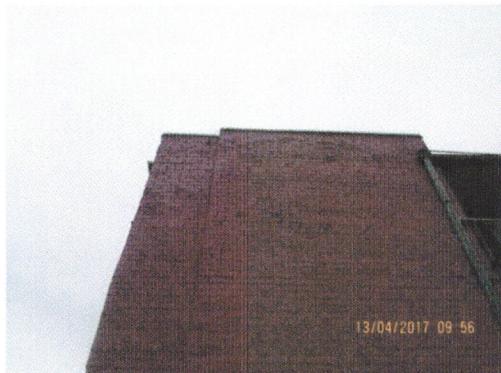
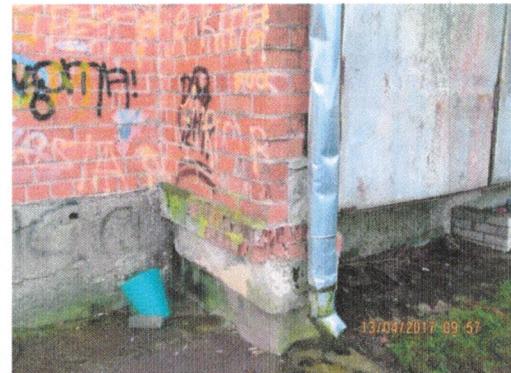
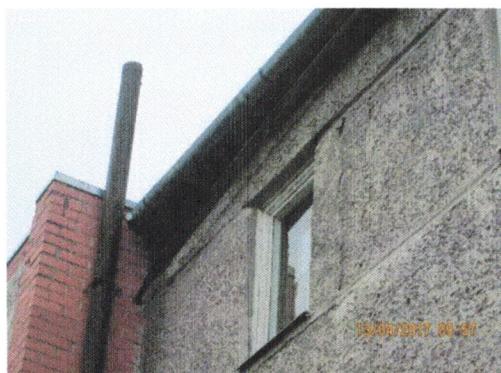
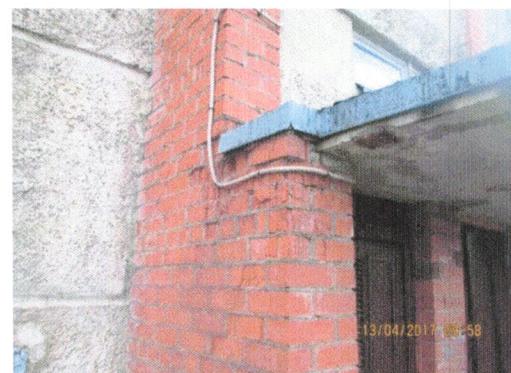
<b>4.2. Nesošās sienas, ailu sijas un pārsedzes</b>	<b>65%</b>
<p>Pagraba un virszemes nesošo sienu konstrukcija un materiāls. Konstruktīvās shēmas. Galveno konstruktīvo elementu biezums un šeērsgriezums. Mūra vājinājumi. Plaisu atvērumu mēriju un plaisu attīstības novērojumu dati. Atdalošā un tvaika izolācija. Koksnes bioloāiskie bojājumi. Sienu būvmateriālu stiprība, konstrukciju elementu pārbaudes un mūra stiprības aplēšu rezultāti. Kontrolzondēšanas rezultāti. Ailu siju un pārsedžu raksturojums, to balstvietas, citi raksturojošie rādītāji.</p> <p>Nesošās sienas un šķērssiens balstās uz pamatu konstrukcijas, kas izveidota no kieģeļu mūra un keramzītpanteļiem.</p> <p>Apskatot objektu, netiek konstatēti sienu bojājumi, kas raksturīgi ēkām ar izteiktu bojātu horizontālo hidroizolāciju. Līdz ar to var secināt, ka esošā horizontālā hidroizolācija ir daļēji apmierinošā tehniskā stāvoklī un no pamatu daļas mitrums nenokļūst sienās, atsevišķas vietas nepieciešams atjaunot.</p> <p>Uz visām fasādes ārsienām, gan priekšā, gan aizmugurē, gan sānos ir novērojami nelieli plaisu atvērumi paneļu sadurvietās. Plaisas ir ar minimāliem atvērumiem.</p>

Plaisas visticamāk ir radušās sienu mūra, atsevišķu posmu dažādu deformāciju dēļ, grunts svārstību rezultātā, ārējo vibrāciju rezultātā un ārējo atmosfērisko apstākļu iespайдā. Vairums kieģeļu ir sadrupuši, sevišķi ēkas augšdaļā. Šādā veidā mitrums nonāk konstrukcijā un bojā to, bojātās vietās jānomaina kieģeļi, vai jāaizsmērē ar āra darbiem paredzētu izlīdzinošu sastāvu. Vietām novērojams pelējums, kas var izraisīt mūra sienās nevēlamu mitruma piesātinājumu un izraisīt straujāku bojājumu progresēšanu, kā arī sienas siltumtehniskās īpašības pasliktināšanos. Šuves nepieciešams aizdarināt ar blīvējošu mastiku. Sienas siltuma noturība neatbilst esošajiem standartiem LBN 002-15 par ēku norobežojošo konstrukciju siltumtehniku". Kieģeļu vadītspēja ir  $0,87 \text{ W}/(\text{m}^2\text{xK})$ , kas ir vājs rādītājs un nenodrošina ergonomisku ekspluatāciju.

Kopējais nesošo sienas tehniskais stāvoklis ir neapmierinošs, tomēr nodrošina stabilu nestspēju. Pareizais risinājums, lai uzlabotu sienas siltumnoturību, samazinātu paneļu sadurvietu plaisu progresēšanu ir visu sienu siltināšana no ārpuses. Sienas siltināšana no ārpuses uzlabos sienas ilgmūžību un vizuālo izskatu.

Ieteicamais fasādes siltumizolācijas biezums no 150mm akmens vates.

- Neveicot fasādes siltināšanu, nepieciešams veikt bojāto šuvju attīrīšanu, hermetizāciju.
- Veicot pagraba griestu siltināšanu, papildus nepieciešams siltināt tās plaknes, kas savienojas ar dzīvokļiem un pārsegumu plaknes virs pagalma ieejas mezgliem.
- Ēkas jumta pārsegums veidots no dzelzsbetona paneliem uz kura nav izveidots

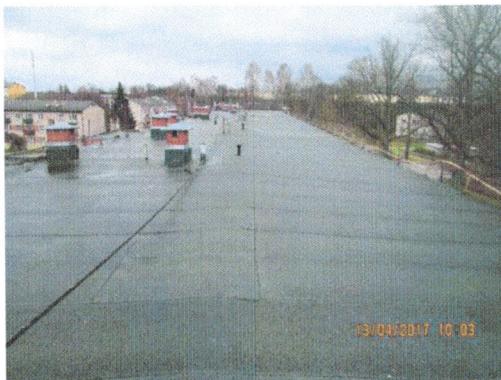
<b>4.5.</b>	<b>Pagraba, starpstāvu, bēniņu pārsegumi</b>	40%
<i>Pagraba, starpstāvu un bēniņu pārsegumu aplēses shēmas, konstrukcija un materiāls. Nesošo elementu biezums vai šērksgriezums. Konstatētās deformācijas, bojājumi un to iespējamie cēloņi. Plaisu atvērumu mērījumu dati. Pagaidu pastiprinājumi, atslogojošās konstrukcijas. Betona stiprība. Metāla konstrukciju un stiegrojuma korozija. Koka ēdes (mājas piepes) un koksngraužu bojājumi. Kontrolzondēšanas un atsegšanas rezultāti. Nestspējas pārbaudes aplēšu rezultāti. Skaņas izolācija</i>		
Ēkas pārsegumi ir veidoti no dz/b konstrukcijas, kas balstās uz nesošajām sienām. Starpstāva pārseguma tehniskais stāvoklis ir vērtējams kā apmierinošs. Kā defektu var uzskatīt neprecīzo atsevišķo pārseguma plātnu montāža, dēļ kā plātnes vertikālā virzienā ir nobīde. Jumta pārsegums papildus nav siltināts. Esošā konstrukcija neatbilst mūsdienu prasībām un rada lielus siltuma zudumus. Īpašu uzmanību jāpievērš pārseguma siltināšanai, sakarā ar siltuma tieksmi celties uz augšu, un līdz ar to svarīgi pārsegumu izveidot maksimāli efektīvi nosiltinātu. Pārsegumu ir nepieciešams siltināt ar siltumizolācijas vati $250 - 300\text{mm}$ , lai atbilstu siltumnoturības normatīviem LBN 002-15 un uzklāt jaunu bituma ruļļu materiālu. Vai ieteicams izbūvēt jaunu divslīpu jumta konstrukciju ar pagarinātām kārbām. Pagraba pārsegums, dzelzsbetona un keramzīta virsējais slānis ir vājš siltuma izolators un rada lielus siltuma zudumus ēkas pirmajā stāvā. Tā ka pagraba augstums pieļauj, tāpēc ieteicams veikt pagraba griestu siltināšanu, lai nodrošinātu mazākus siltuma zudumus.

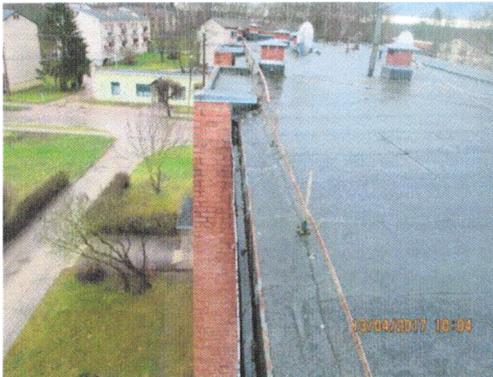
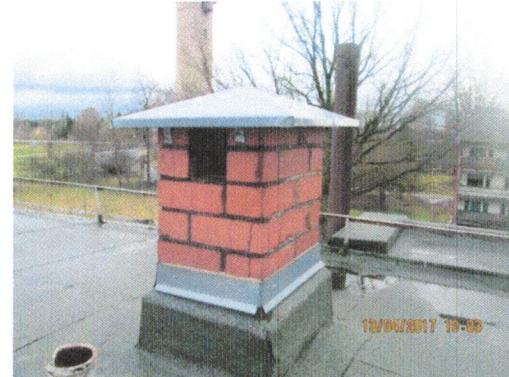
Jumta pārseguma paneļi un bituma materiālu ruļļu segums ir apmierinošā stāvoklī. Kā defektu var minēt skārda elementu pieslēgumu vietas, tie pilnībā nepilda savu funkciju un nokrišņi nonāk uz fasādes. Esošo jumtu nepieciešams siltināt. Kā variantu var izskatīt, izbūvēt koka konstrukcijas divslīpu jumtu, un izvadīt esošos ventilācijas kanālus virs jumta līmeņa.

siltumizolācijas slānis. Šāda konstrukcija neatbilst LBN 002-15 normām. Ieteicamais risinājums ir 250- 300 mm (kopā) biezu minerālvates ieklājumu, uzkausējot jaunu bitumen rullu materiālu. Var izskatīt iespēju izbūvēt divslīpu jumta konstrukciju.

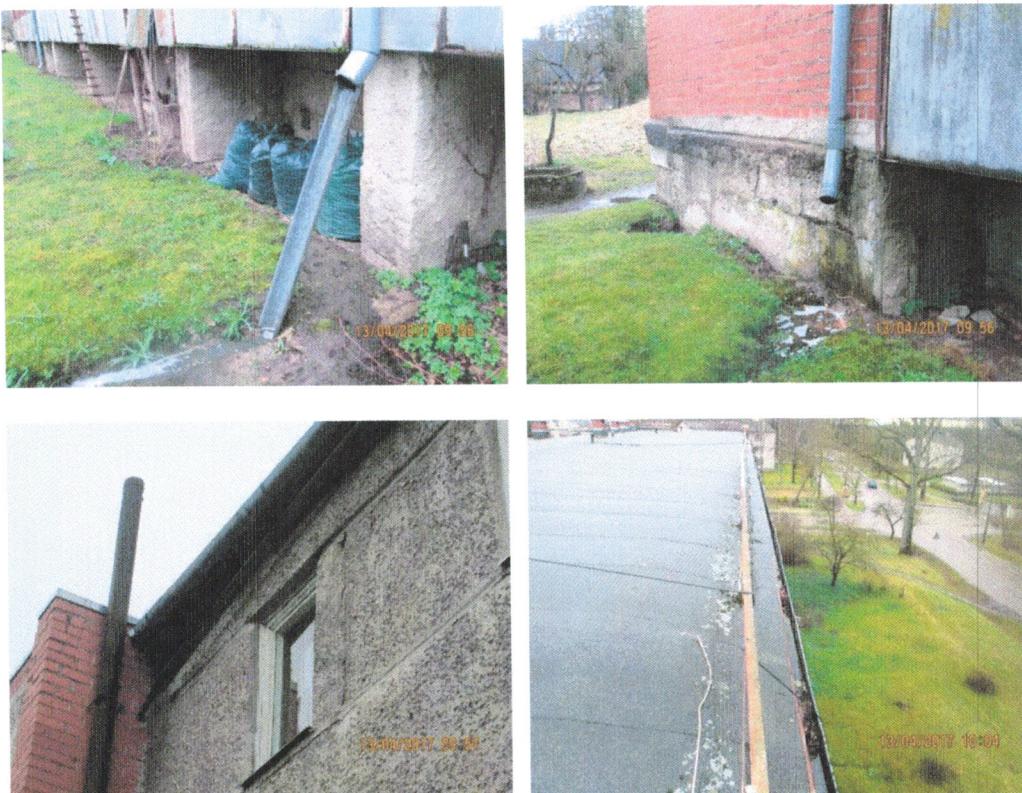
Lietus ūdens novadīšanas tehniskais stāvoklis neapmierinošs, nav nobeigta sistēma – paredzēt pabeigt, uzstādot un pagarinot noteces caurules gar fasādi, tādējādi nepieļaujot ūdens nonāšanu uz fasādi. Kā arī novērotas pavirši uzstādītas cauruļu gala noslēguma vietas, kā rezultātā ūdens nonācis uz fasādes. Izveidot lietus novadīšanu vismaz 2m no ēkas pamatiem. Pie fasādes un jumta atjaunošanas nepieciešams uzstādīt jauni noteksistēmu un izbūvēt jaunu jumta kārbu (pažobeli), esošā ir neapmierinošā stāvoklī.

- Lai no jumta novadītie nokrišņu ūdeņi nebojātu ēku, nepieciešams izveidot jaunu noteik sistēmu.
- Jāatjauno ieejas mezglu jumtiņi un atjaunot lietus novadīšanu no tiem.

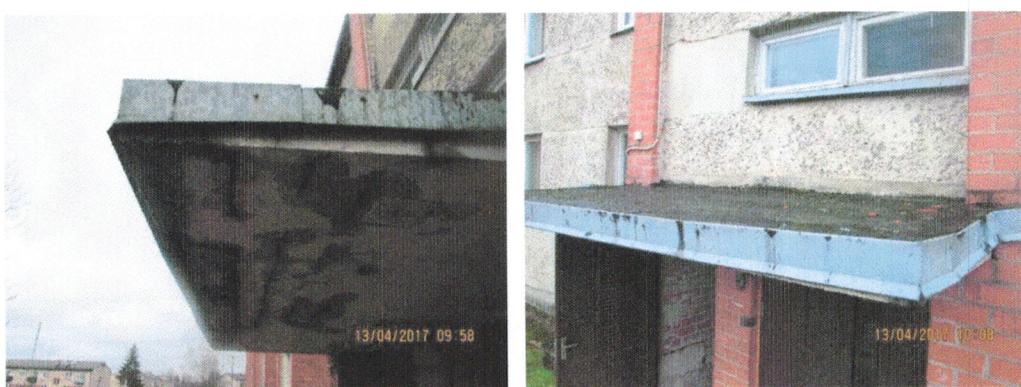
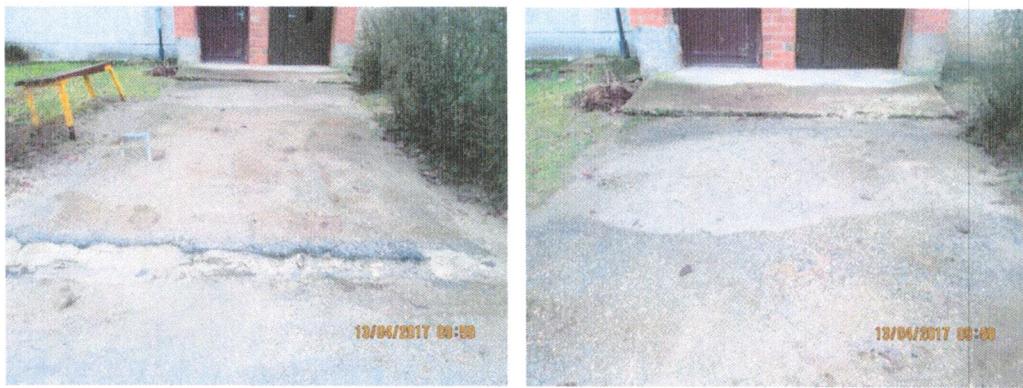
Ēkas ieejas jumtiņi veidoti no dz/b konstrukcijas, to stāvoklis ir neapmierinošā stāvoklī. Lievenis – betona ir daļēji apmierinošā stāvoklī, segums vietām iebrucis, deformējies un saplaisajis. Jumtiņu pārsegumu novietojums ir stabils un nerada šaubas par to nestspēju, bet to konstrukcija ārējo apstākļu iedarbībā ir bojāta. Parādījušās plaisas un vietām novērojams stiegrojums, visas konstrukcijas nepieciešams attīrīt, apstrādāt ar pretrūsas līdzekļiem un nosegt ar cementa – javas kārtu. Lievenis – betona flīžu ir daļēji apmierinošā stāvoklī, pakāpieni izbiruši un saplaisājuši. Atjaunot skārta pieslējuma detaļas un segumu.

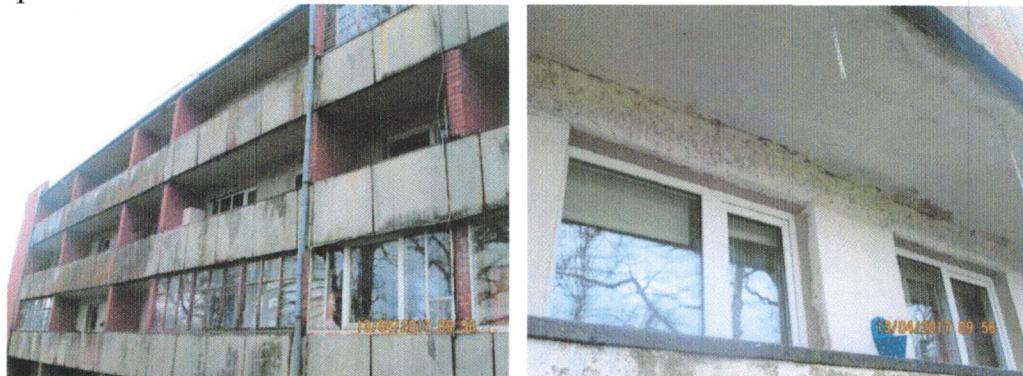
Lodžiju pārsegumu novietojums ir stabils un nerada šaubas par to nestspēju, bet to konstrukcija ārējo apstākļu iedarbībā ir bojāta. Parādījušās plaisas un vietām novērojams stiegrojums, visas konstrukcijas nepieciešams attīrīt, apstrādāt ar pretrūsas līdzekļiem un nosegt ar cementa – javas kārtu. Virsējo kārtu demontēt, nostiprināt norobežojošās metāla konstrukcijas, izveidot jaunu betona kārtu, izveidot hidroizolāciju, lāseņus un grīdas flīžu segumu, kā arī izveidot vienādu sieniņas apdari, piemēram skārda vai minerīta loksnes. Atjaunot paneļu griestu apdari.

- Nepieciešams bojāto balkonu konstrukciju daļas attīrīt, gruntēt un izveidot jaunu betona javas kārtu, pirms tam apstrādājot redzemo stiegrojuma vietas un nosegt ar izlīdzinošu sastāvu, lai netiktu klāt āra mitrums un nebojā konstrukciju. Drošību margu nedrošās stiprinājumu vietas nostiprināt.

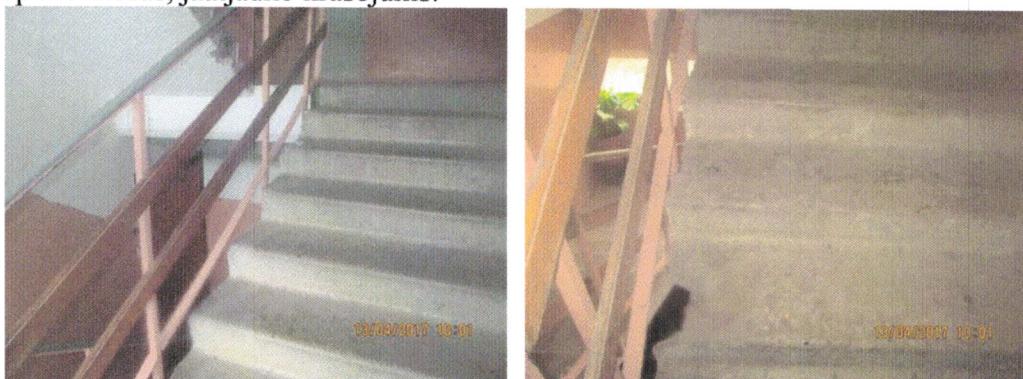
Kāpņu laidi un konstrukcijas apmierinošā stāvoklī. Kā defektu var uzskatīt nelielas lokālas nodrupuma vietas, margu virsas apdare ir no koka. Trepes uz bēniņu telpu apmierinošas, jāatjauno krāsojums.

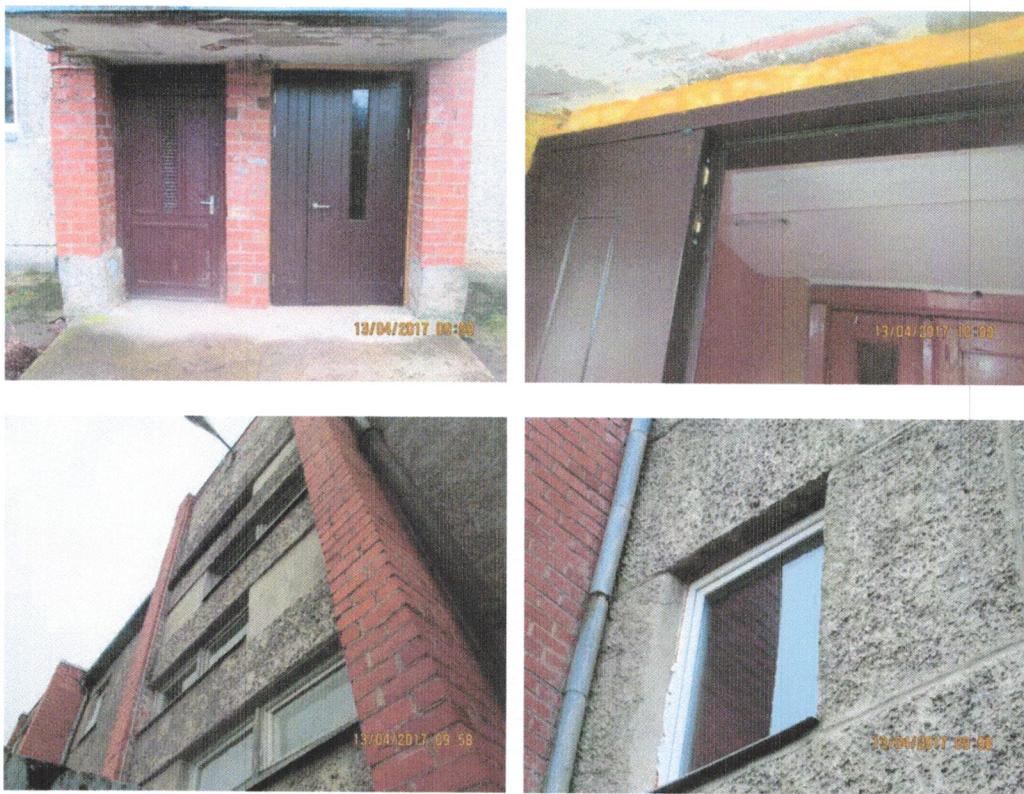
Būves sākotnējie logi ir veidoti no koka rāmjiem ar dubulto stiklojumu. Ēkai ir daļēji nomainīti koka konstrukcijas logi uz PVC pakešu logiem ar stikla paketi, kuriem uz šī brīža normām iespējams ir neatbilstošs siltumvadītspējas koeficients. Dažviet novērojama sliktas kvalitātes montāža jaunajiem logiem, nepieciešams nosegt montāžas putas. Nomainītie PVC logi ir apmierinošā stāvoklī. Koka lokus ieteicams nomainīt uz PVC vai analogiem. Pagraba gaismas šahtu logus iespējams daļēji samazināt un iebūvēt jaunus ar ventilācijas resti, lieko daļu aizmūrēt un aizbērt.

Ēkas ieejas durvis uz kāpņu telpu mainītas un ir labā stāvoklī. Uz pagrabu nemainītas, esošās vecās koka konstrukciju durvis ir neapmierinošā stāvoklī, tās neatbilst ēku norobežojošo konstrukciju prasībām, blīvējums praktiski nepastāv, šādā veidojumā tās kalpo, kā norobežoja konstrukcija. Durvis ieteicams nomainīt.

Iepriekš uzstādītajiem plastikāta logiem, kuriem siltumvadītspējas koeficents ir neatbilstošs, ieteicams nomainīt uz atbilstošiem logiem (stikla paketes).

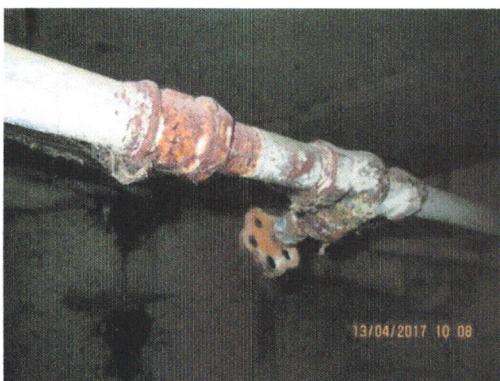
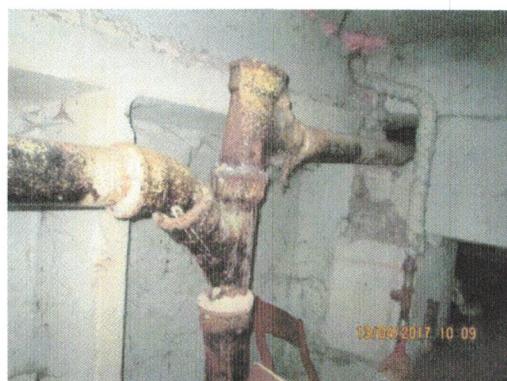
Aukstā ūdens un kanalizācijas (guļvadi, stāvvadi) cauruļvadi, ventili, krāni. Apsekošanas laikā tika konstatēta aukstā ūdens cauruļvadu un ventīlu korozija. Daļa no cauruļvadiem un ventīlu nomainīta pret jauniem cauruļvadiem. Liela daļa cauruļvadu nav nosiltināta ar pret kondensāta izolāciju vai vecā tipa izolācija. Esošais stāvoklis ir neapmierinošs.

Nepieciešama bojāto, korodējošo cauruļu nomaiņu, esošie cauruļvadi un savienojumi ir fiziski nolietojušies un korodējuši.

Ieteicama kompleksa komunikācijas cauruļu nomaiņa, vai bojāto vietu atjaunošana.

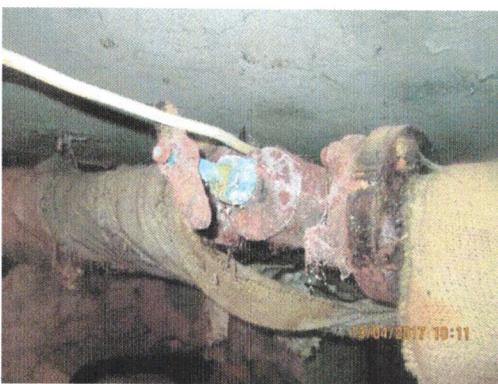
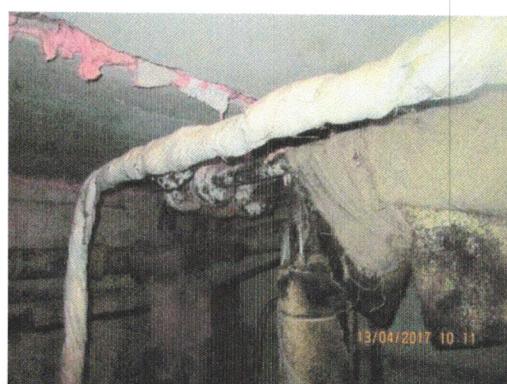
Karstā ūdens cauruļvadi, to izolācija, ventili, krāni ir nolietojušies. Apsekošanas laikā tika konstatēta atsevišķu posmu un ventīlu nomaiņa, kopumā uzlikta tikai siltumizolācija, vietām bojāta.

Karstā ūdens sadales cauruļvadi un siltumizolācija ir sliktā stāvoklī. Ieteicams kompleksa cauruļvadu nomaiņa un izolācijas 3-5cm ar follija pārklāju apstrade.

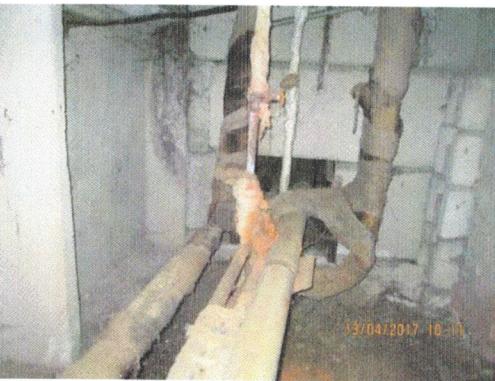
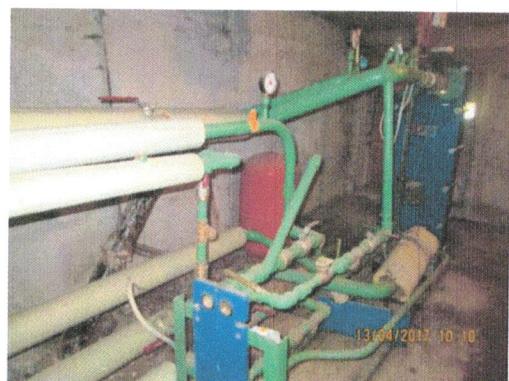
Apkures esošie cauruļvadi ir neapmierinošā stāvoklī, siltumizolācija ir sliktā stāvoklī, vairākās vietās bojāta, vārsti nav noizolēti. Esošais siltumizolācijas veidojums pilnīgi nepilda savu funkciju, kā arī neatbilstoša apkures cauruļvadiem. Ieteicams bojāto vai kompleksa cauruļvadu nomaiņa un izolācijas 3-5cm ar follija pārklāju apstrade. Regulēšana un balansēšana.
